法隆寺金堂壁画パネル試験報告

関 野 克

Masaru SEKINO: A Test Concerning Conservation of a Full-size Panel Reproducing a Polychromed Wall-painting in the Main Hall of Hōryūji Temple

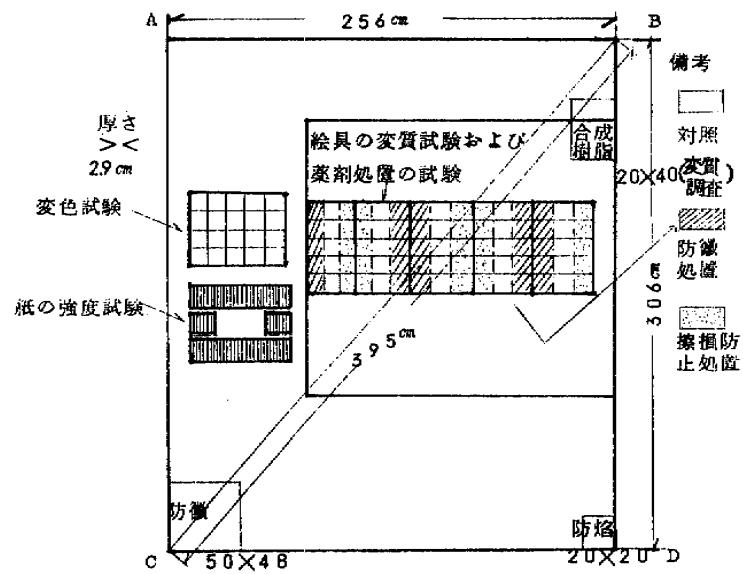
第2図 試験パネル表面各種試験説明図

パネルを左上から右まわりにA B C Dの矩形として表わすと（第2図）、AD、BC、AC、BD、CD の中点のパネル面からの変位のほか、パネルと建物との相 対 変 位が測定されているが、その中特に AD、BC の中点のパネル面からの変位に注目し、登石室長から報告書が提出された。（註）

AD	BC		
(a)	昭, 43・3・21 +1.30 cm	+1.50 cm	(雨上り	13.0°C 95%)
(b)	昭, 43・4・3 -0.80	-0.56	(晴	13.0°C 30%)
(c)	昭, 43・4・8 -0.76	-0.68	(薄曇	14.5°C 58%)

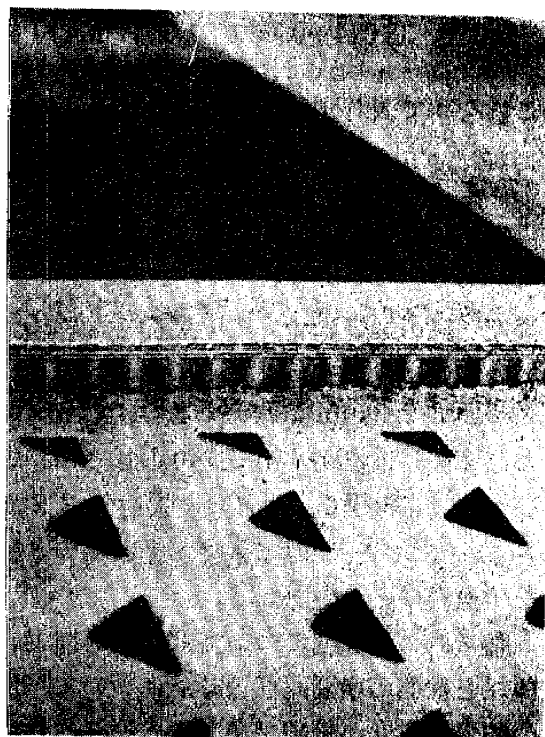
第5図 試験パネル切断面（ロールコア
ーとベニア板上の表具を示す）

（43.7.5）金堂壁から試験パネルを取り外した後、現地で運搬上の都合から二つに切断したが、切断面に関しては何等の変化も認められなかった。（43.7.22）保存科学部アトリエにおいて運ばれてきたパネルについて表具部の剝離を行い、内部の分解調査を行った。表具部については、表具の仕様を確認した。パネルの構造については、蜂窩状のロール・コアーの下部ベニア板への接着は良好であったが、上部ベニア板へはほとんど固着していないことを発見した。この点については樋口清治技官から、エロジール（揺変剤）を醋酸ビニール・エマルジョンに附加して粘度を調節することを指導して、本パネル作製ではこの欠陥を除くことができた。

1. 金堂内部は昼間は開放されているので、外気の温湿度の影響を直接受け、一日の変化の幅が大きい。また塵埃の侵入も無視できない。
2. 試作パネルはおおむね所期の目的を達していると考えられる。ただし、ロール・コアーと上位ベニア板との接着が不十分であるので製作にあたって注意を要する。パネル周囲の桧の框は樹脂を含んでいるが、画面へ直接の影響はみられない。強度上から桧が適材であると考えられる。しかし歪を生じないように十分乾燥に留意する必要がある。
3. パネルは湿度により前後に彎曲する歪を生じ、このことは画面が伸縮してゆるみと張りとを生ずる。しかしこの張りは紙が引張られ切断するまでの延びの 1/10 程度であるので問題はない。

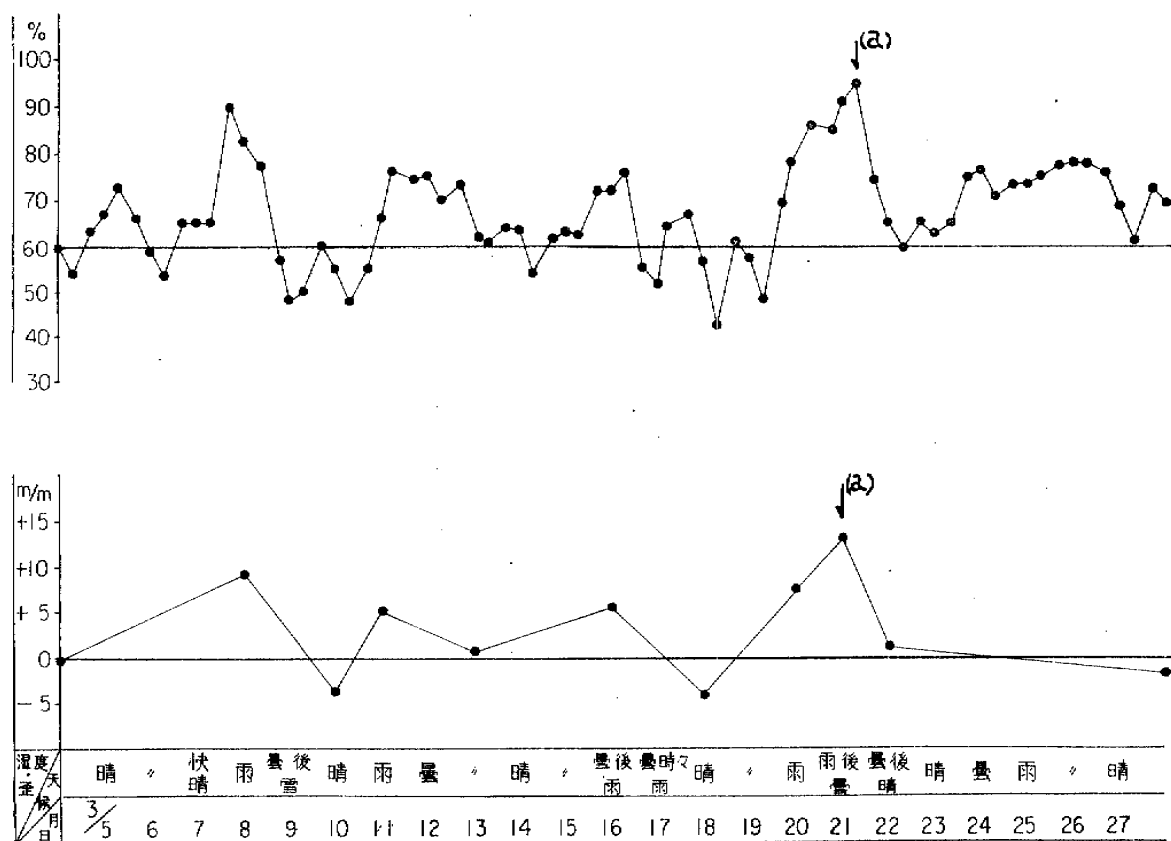
第1グラフ 法隆寺金堂内湿度%と試験パネル歪 m/m (BC) (昭43.3.5~3.27) "Graph I"

なお第 1 表・第 2 表の上下グラフ (上: 湿度, 下: 歪) を比較すると両者が平行していることは明瞭である。

(1) Deformation of the test panel caused by humidity: the test panel is flat in normal condition, but becomes convex in low humidity. See lower graph of "Graph I" and "Graph II".
